## ARTVİN İLİ, HOPA İLÇESİ VE ÇEVRESİNDE 24 AĞUSTOS 2015 TARİHİNDE MEYDANA GELEN SEL VE HEYELAN FELAKETİ HAKKINDA RAPOR

Türkiye Ormancılar Derneği olarak uzmanlık alanı ile ilgili inceleme heyeti kurulmuş ve bu heyet, 29 Ağustos - 4 Eylül 2015 tarihleri arasında gerekli inceleme ve gözlemler yaparak yaşanan felaketin nedenleri, sonuçları ve alınması gereken önlemler konusunda iş bu raporu hazırlamıştır.

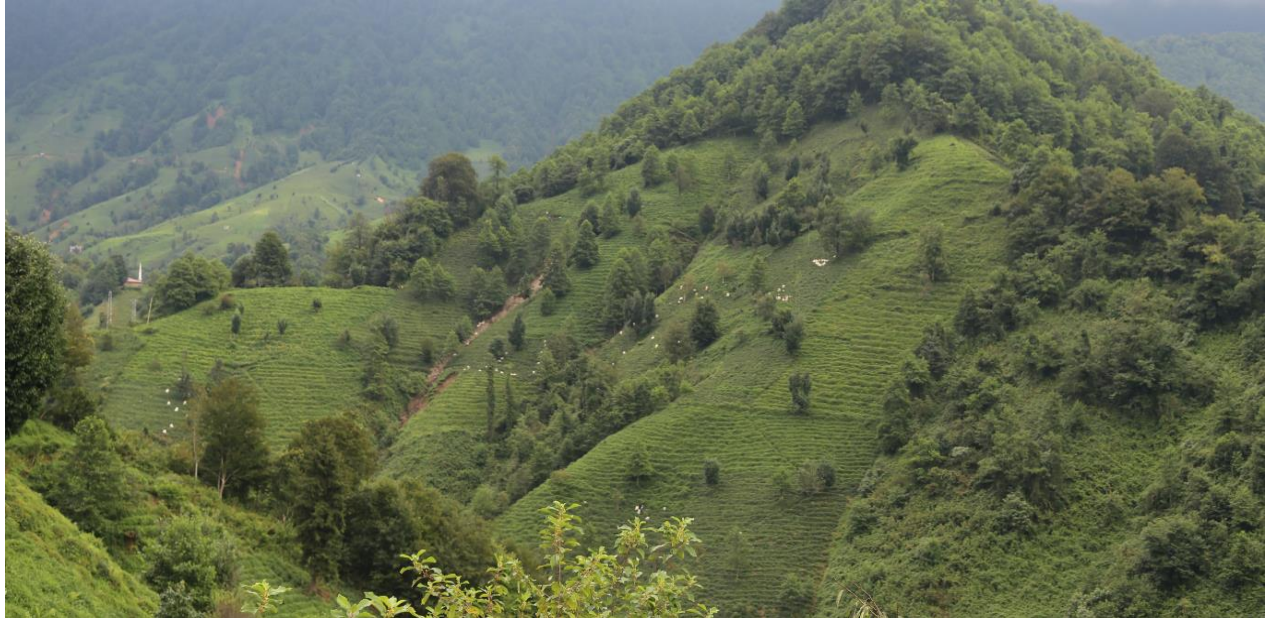
Artvin ilinin, %96.23'lük kısmının VI, VII ve VIII inci sınıf olarak sınıflandırılan çok dik arazilerden oluştuğu gerçeğinden hareketle ildeki tarımsal faaliyetlerin büyük bir kısmının yanlış arazi kullanımı çerçevesinde sürdürüldüğü bilinmektedir. Hopa'daki çay yetiştiriciliğinin yapıldığı alanlar bu tespiti en güzel örnek olarak gösterilebilir. Bahse konu çay yetiştiriciliği yapılan sahaların ortalama eğiminin %50 civarında olduğu tespit edilmekle birlikte eğimin zaman zaman %100 ve daha yüksek olduğu çok dik alanların da azımsanmayacak kadar fazla olduğu bir gerçektir. (Foto:3)

**Foto-3:** Hopa İlçesinde, eğimin çok fazla olduğu alanlarda yapılan çay bahçeleri

**E.2-** Yeni çay alanları oluşturulmasına izin verilmemelidir. Gerekirse yapılacak inceleme neticesinde tespit edilecek alanlarda hızla ormanlaşmaya gidilmelidir.

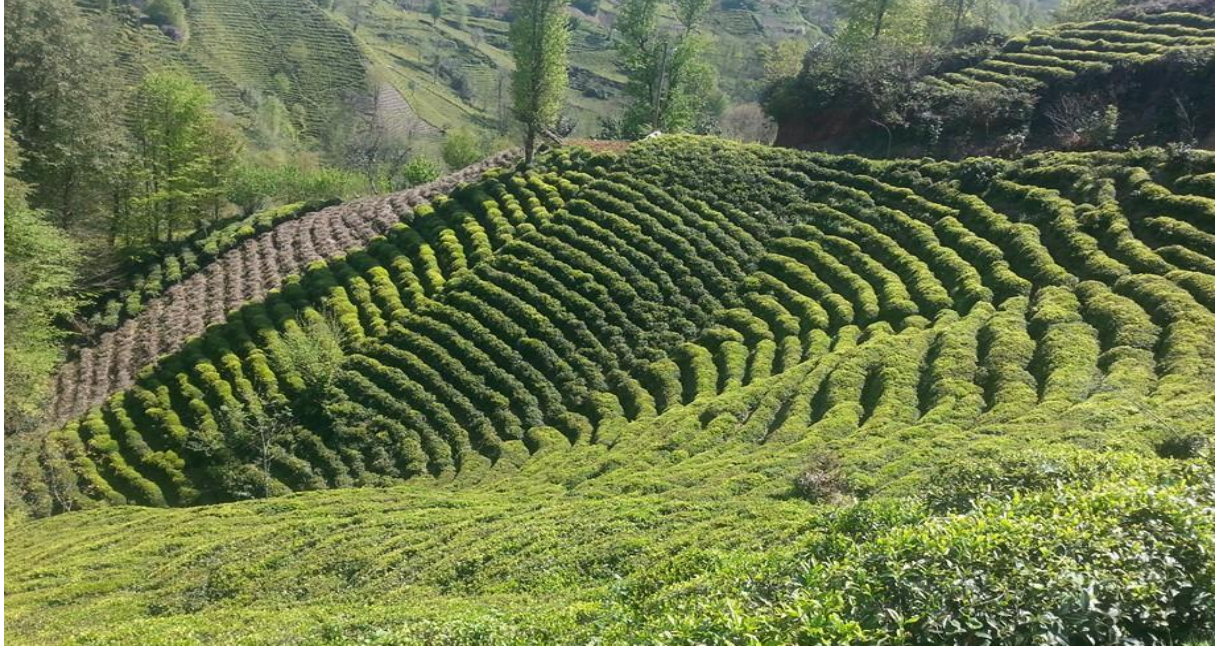
Bölgenin temel geçim kaynağı olan çay tarımı, eş yükselti eğrilerine paralel biçimde oluşturulan sekilerde yapılmaktadır.(Foto:4) Sekiler yağışları tutmakta ve toprakta su tutma kapasitesini artırmaktadır. Yağışların bol olduğu bu bölgede aslında suyun tutulmaması gerekmektedir. Bu amaçla terasların öne eğimli yapılması ya da suyun zararsız bir şekilde tahliye edilmesi için su tahliye(drenaj) kanalları tesis edilmelidir. Bu hususlarla ilgili olarak kamu kurum ve kuruluşlarınca çay üreticiliği yapan vatandaşlar bilinçlendirilmediğinden herhangi bir önlem alınmadığı gibi çay bahçelerinin hemen üstünde veya altında binalar ve yollar yapılarak yamaç dengesi bozulmuş ve heyelanların meydana gelmesi tetiklenmiştir.

**Foto-4:** Eş yükselti eğrilerine paralel tesis edilen çay bahçelerinden bir görüntü.

**E.1-**Çay alanlarında heyelanı önleyici tedbirlerin alınması gerekmektedir. Su tahliye kanalları oluşturularak suyun hızla derelere ulaştırılması sağlanmalıdır. Bu amaçla çaylıkların çoğunda yer alan patikalardan yararlanılabilir.

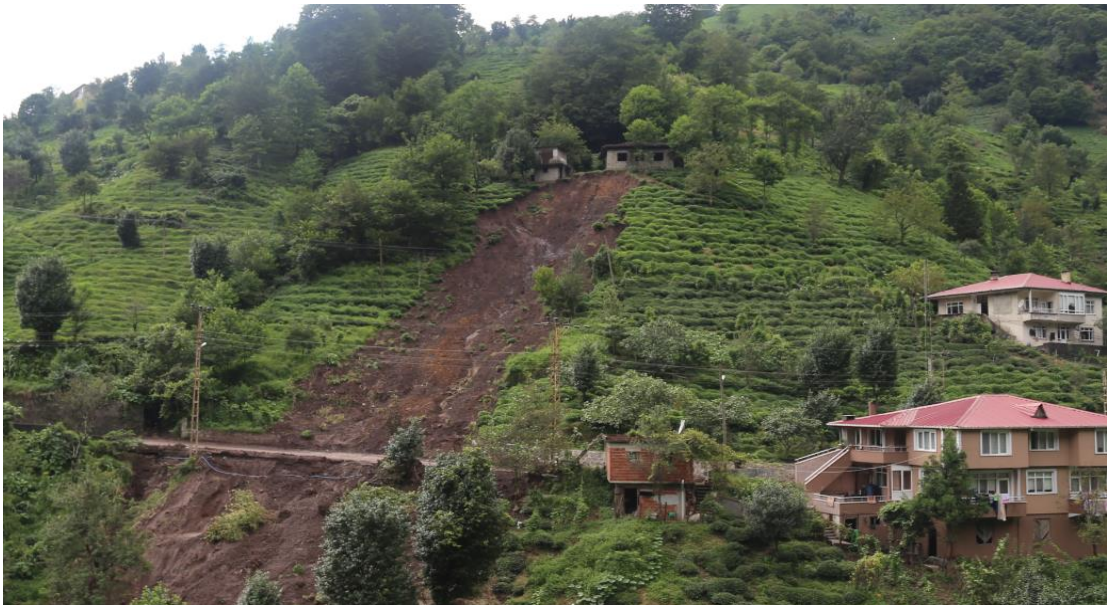
Toprak yapısı, çay bitkisinin toprağı iyi tutmayan kök yapısı, çay tarımının yapılış şekli ve suyunda etkisiyle 24 Ağustos 2015 tarihinde, Hopa Havzasının en altından en üst bölümüne kadar birçok çay alanında heyelanlar olmuştur.(Foto:5)

**Foto-5:** Çay bahçesinde meydana gelen heyelandan bir görüntü.

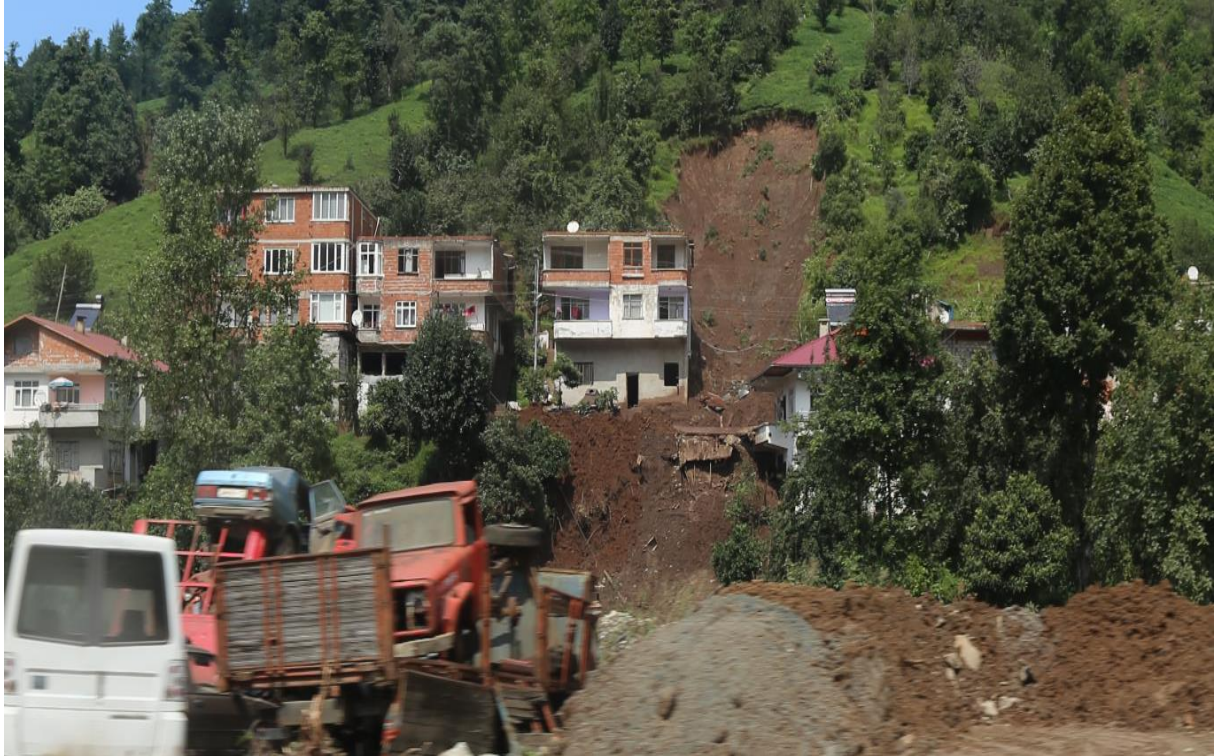
Heyelan sonucu kayan toprak, selin taşıdığı taş, çakıl, çay ve diğer bitki artıkları dere yatağının su taşıma kapasitesini azaltmış, menfez ve köprülerin tıkanmasını sağlamış böylece sel suyunun tahribat gücünü artırmıştır. **(Foto:6)**

**Foto-6:** Heyelanın vermiş olduğu zararlar

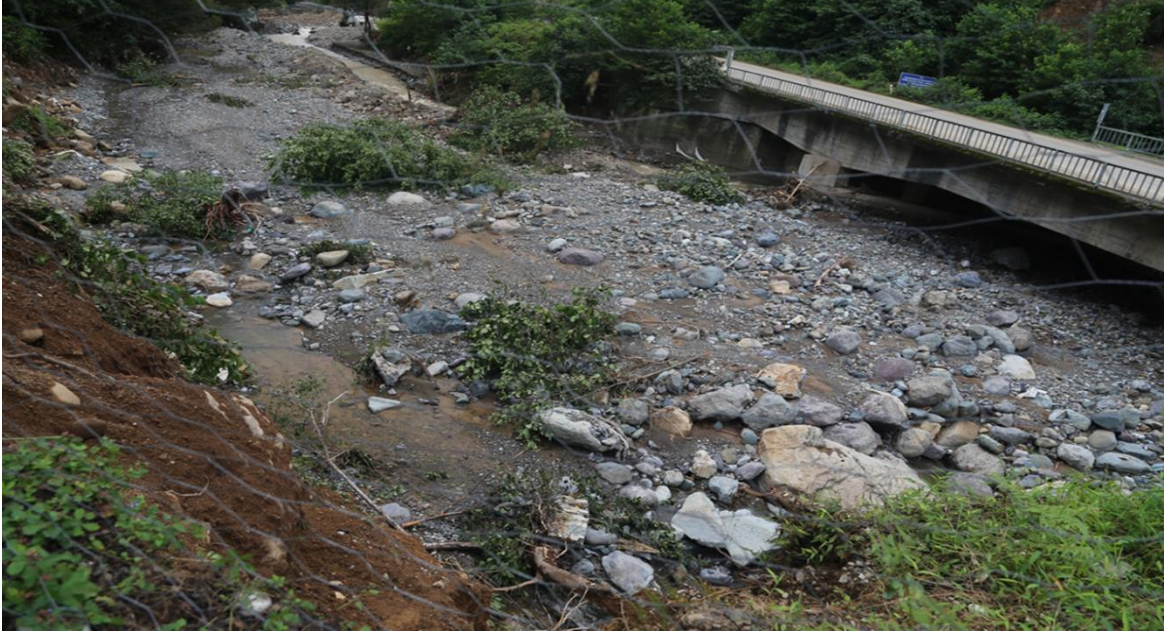
Hopa-Artvin karayolu kenarındaki derenin kıvrım yaptığı yerin ortasında yer alan köprü, hem yükseklik hemde dere üzerine yerleştiriliş şekli nedeniyle su akışını engelleyerek dere yamacının kaymasına neden olmuş ve çevrede bulunan evlerdeki insanların can ve mal güvenliğini tehlikeye düşürmüştür. (Foto:7,8)

**Foto-7:** Hopa-Artvin karayolu tesislerinde meydana gelen tahribatlar

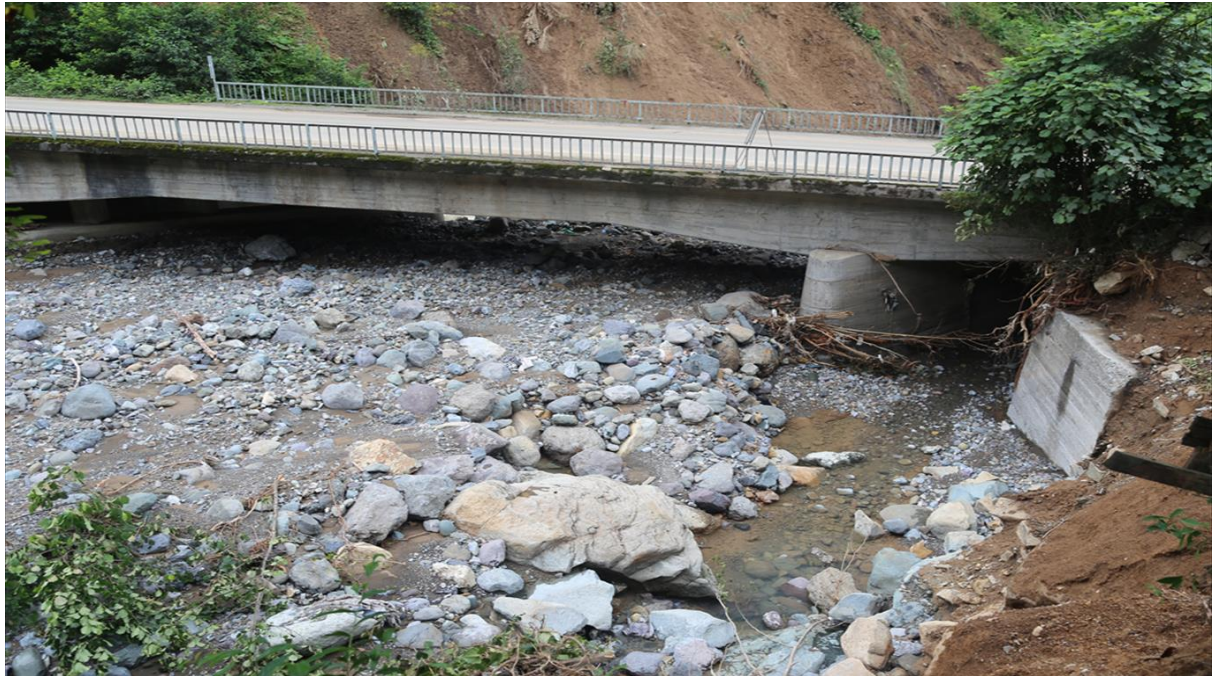
**Foto-8:** Hopa-Artvin karayolu tesislerinde meydana gelen tahribatlar

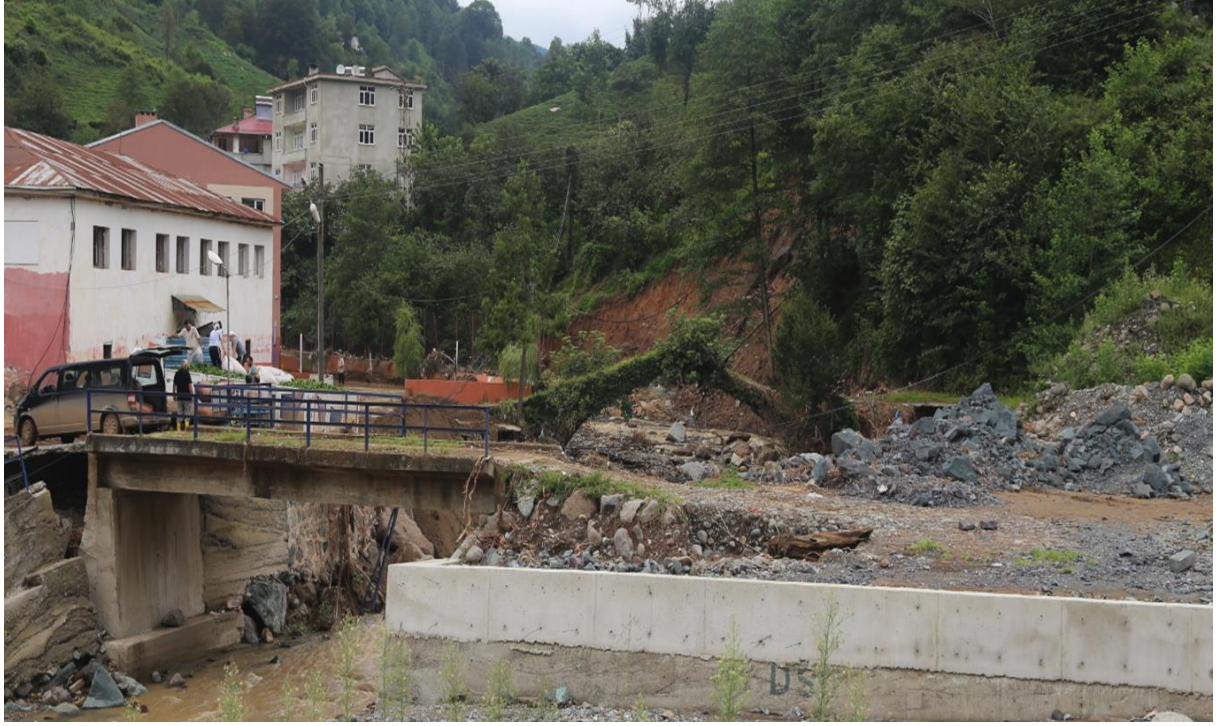
**Foto:9**

Aynı dere üzerinde yaklaşık 10 metre mesafede bulunan tarihi köprünün yapılış şekli ve yüksekliği ile sonradan ilgili kurumca yapılan yeni köprünün aşırı yağışlar sonrası oluşacak su miktarı göz önüne alınmadan yapıldığı çarpıcı bir şekilde aşağıdaki fotoğrafta ortaya konmaktadır. Sonradan yapılan köprünün ayakları ve beton mahmuzları tahribata uğramışken arkadaki tarihi köprünün hiçbir zarar görmeden sapasağlam ayakta durması ibret vericidir. **(Foto:9)**

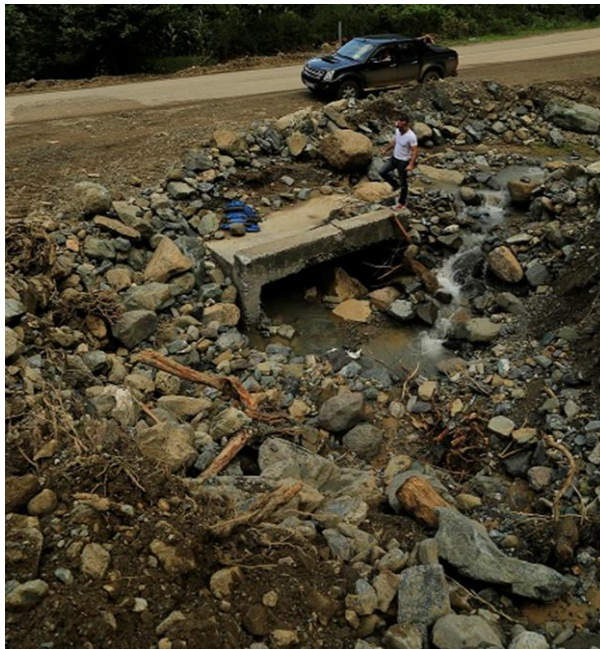
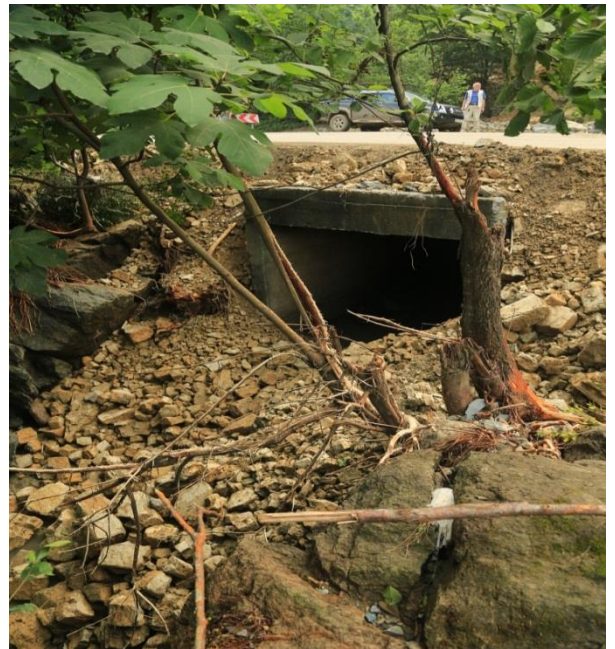
Yukarı havzalardan gelen su miktarı eski (tarihi) köprülerden rahatlıkla geçerken yeni bazı köprü ve özellikle de menfezlerden geçememiştir. ( **Foto-10**)

**Foto-10:** Hopa-Artvin karayolu üzerindeki menfezler

Havzanın üst kısmında, Hopa-Artvin karayolu üzerinde inşa edilen ancak teknik açıdan yeterli olmayan sanat yapıları ( köprü, menfez vb.) suyun önünde set oluşturmuştur. Heyelan nedeniyle gelen taş ve bitkiler bu menfez ve köprüleri iyice daraltarak suyun daha çok birikmesine yol açmıştır. Biriken kütlenin aniden patlaması ve aşağı alanlarda zararlı etkilere yol açması kaçınılmazdır.

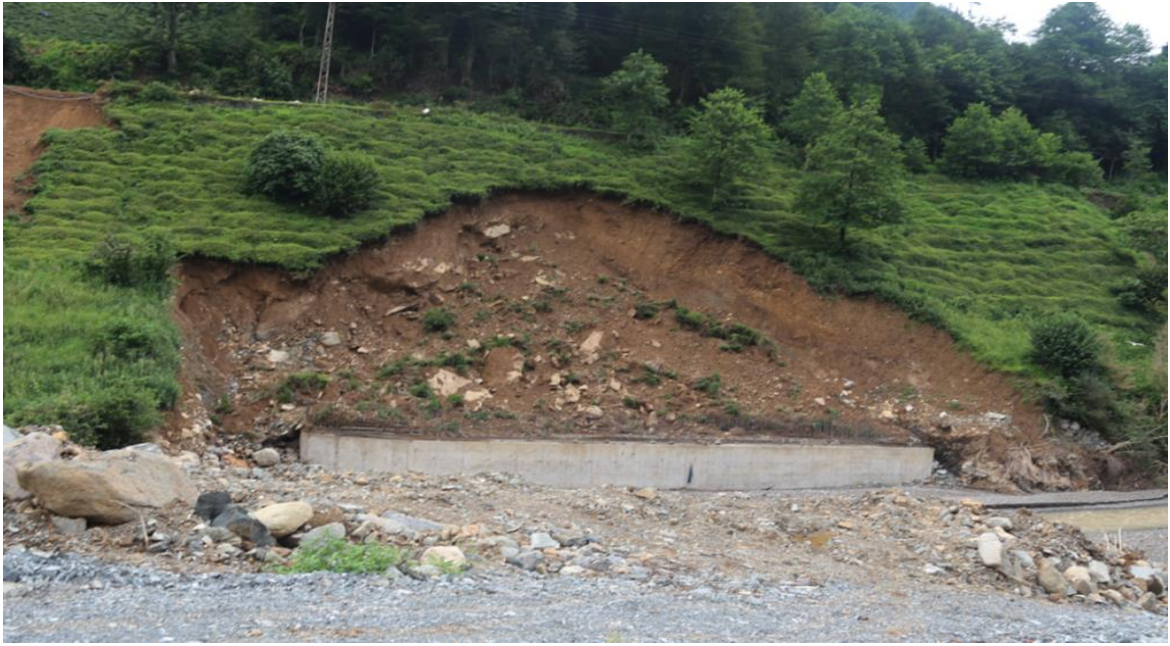
Öte yandan dar denebilecek köprü ve menfezlerden sıkışarak geçebilen su kütlesinin ise hızı artmış ve aşağı alanlar için çok tehlikeli sonuçlar doğurmuştur. Geçme olanağı bulamayan su kütlesi ise istenmeyen alanlara yönelmiş, yamaçlarda yapılan istinat duvarlarının yıkılmasına, istinat duvarı olmayan yerlerde ise heyelanların oluşmasına yol açmıştır.(Foto:11-12)

**Foto-11-** Teknik açıdan yeterli olmayan sanat yapılarının oluşturduğu tahribatlar

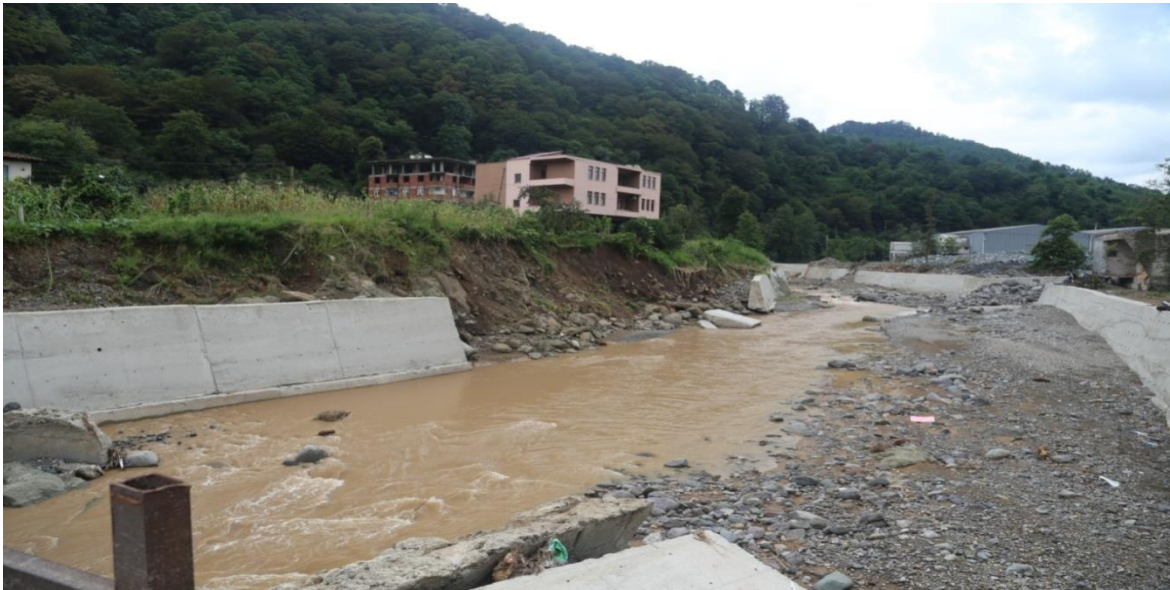
**Foto-12:** Teknik açıdan yeterli olmayan sanat yapılarının oluşturduğu tahribatlar.

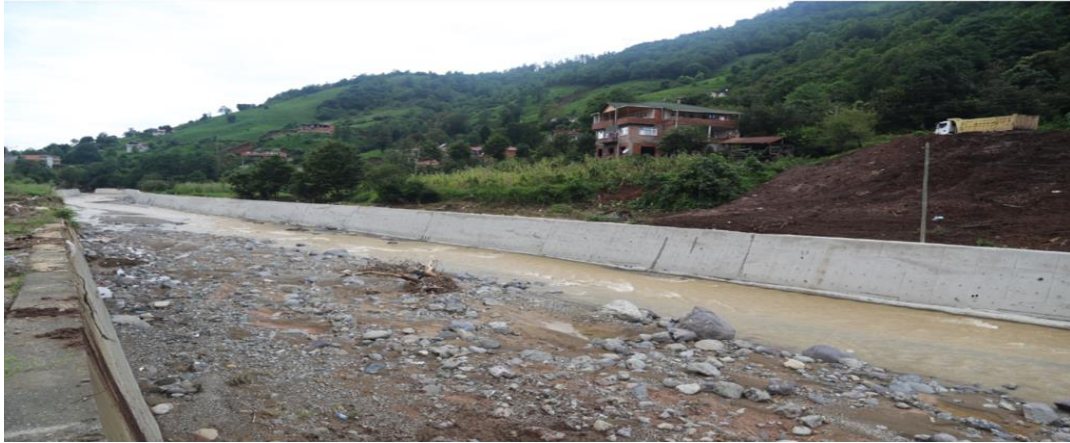
Yapılan sözde ıslah çalışmaları ile suyun hızını ve enerjisini kaybettiği menderesler, doğal kıyı hatları ve derenin kıvrım noktaları yok edilmiştir. Yapılan istinat duvarlarının yüksekliklerinin yeterli olmadığı, birçok yerde suyun istinat duvarlarından aşarak tahribat verdiği görülmüştür.(Foto:13) Ayrıca buralarda yapılan istinat duvarları teknik açıdan yanlışlıklar içermektedir. Derenin akış güzergâhında kıvrım yaptığı bazı bölgelerde dışta kalan duvarın içte kalan ve daha az öneme sahip olan iç duvardan daha düşük bir yükseklik içerdiği hayretle görülmüştür.

**Foto-13:** Teknik açıdan yeterli olmayan istinat duvarları.

**E.4-**Havzanın en üst noktasından başlamak üzere, bölgedeki yüksek yağış ile oluşacak su kütlesini taşıyacak ve suyun hızını kesecek şekilde tekniğine uygun olarak dereler ıslah edilmelidir. Mevcut dere ıslahı çalışmalarında yapılan teknik hatalar bir an önce giderilmelidir.

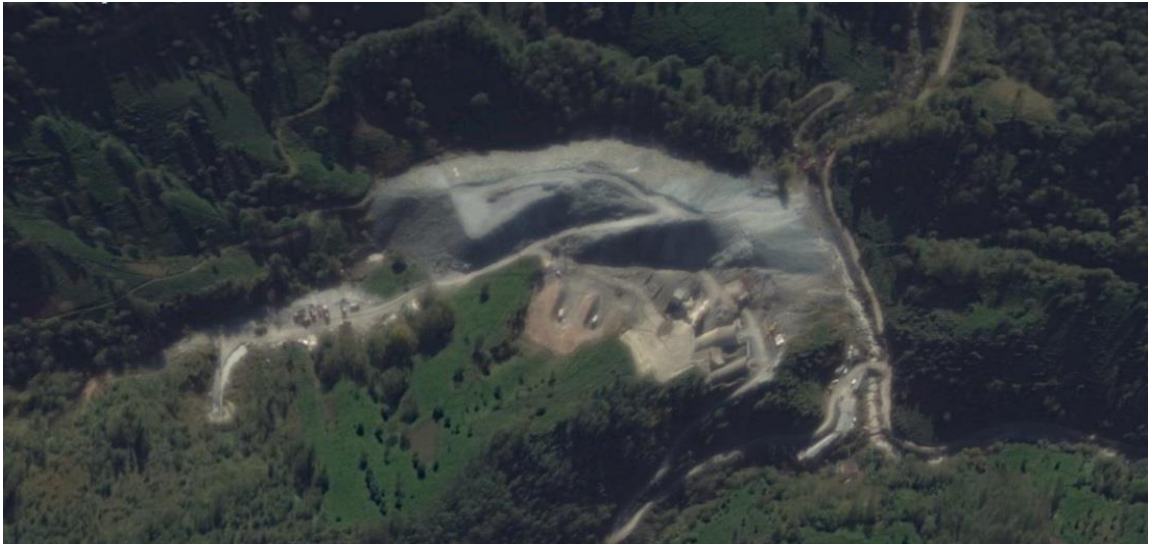
**Foto:14**

Dere ve dere yatağına yapılan yanlış müdahalelere ek olarak Hopa-Borçka arasına inşa edilen Cankurtaran Tünelinin hafriyat atıkları, vahşi bir şekilde dere yatağında depolanmaktadır. Bu malzemelerin büyük bir kısmının oluşan sel suları ile taşındığı tespit edilmiştir.(Foto:15) Bu durum uydu (Google Earth) fotoğraflarında açıkça görülmektedir.(Foto:14)

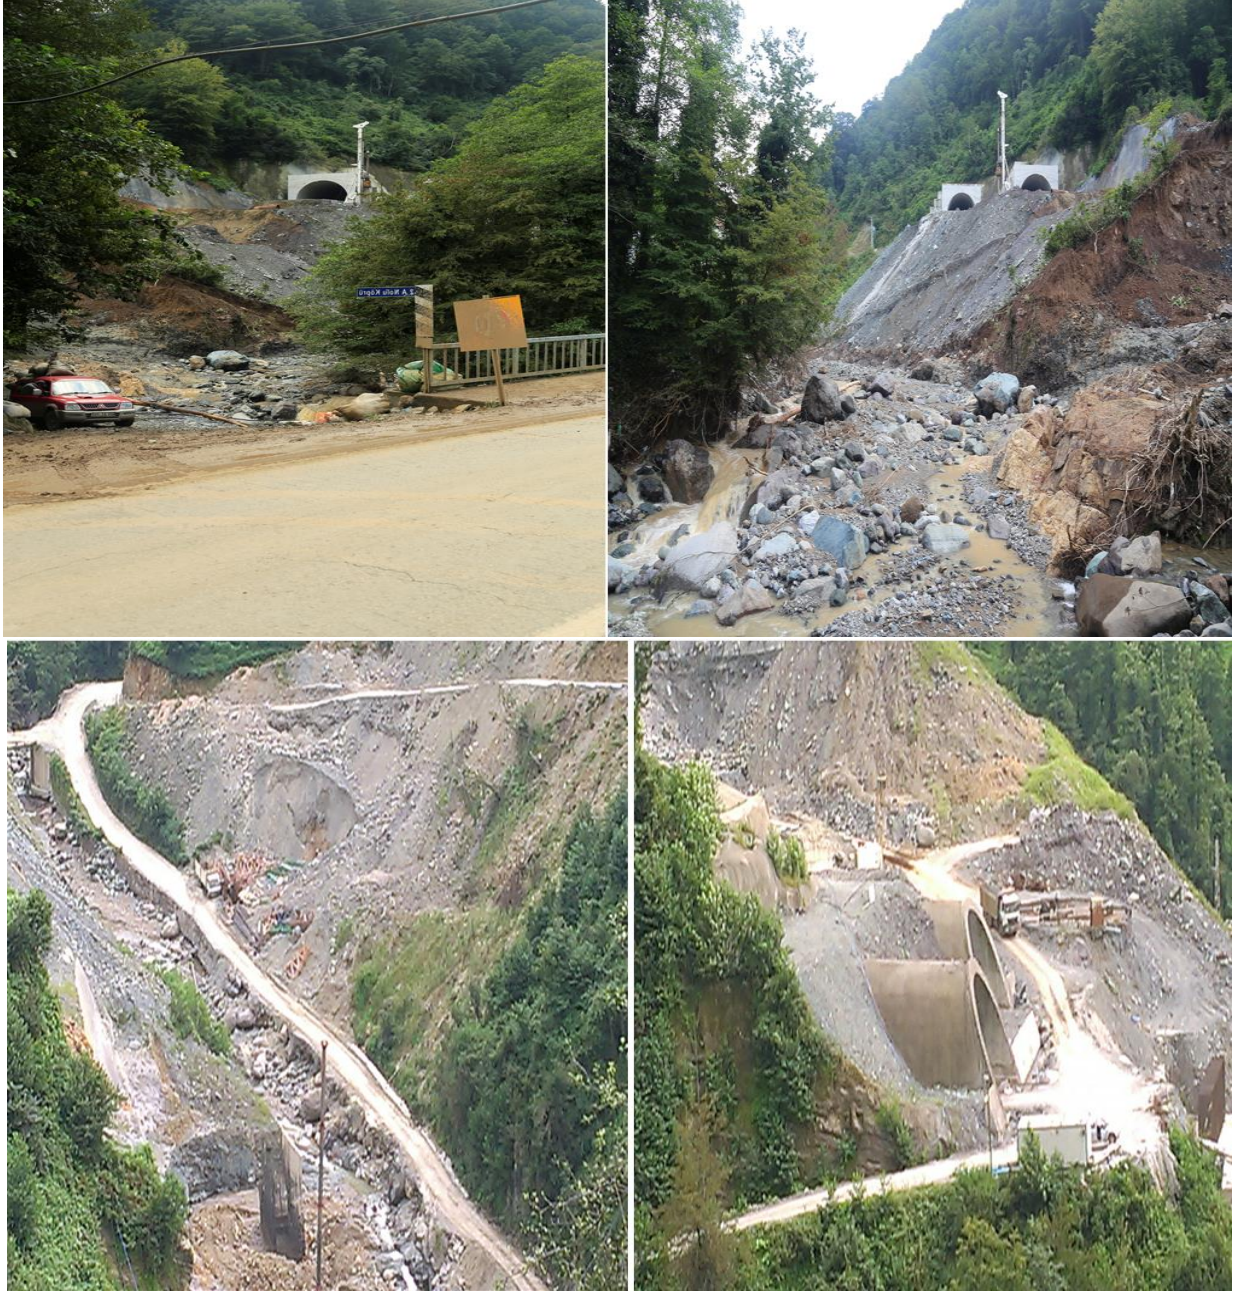
**Foto-15:** Cankurtaran Tünelinin hafiyat atıklarının sel suları ile taşınması.

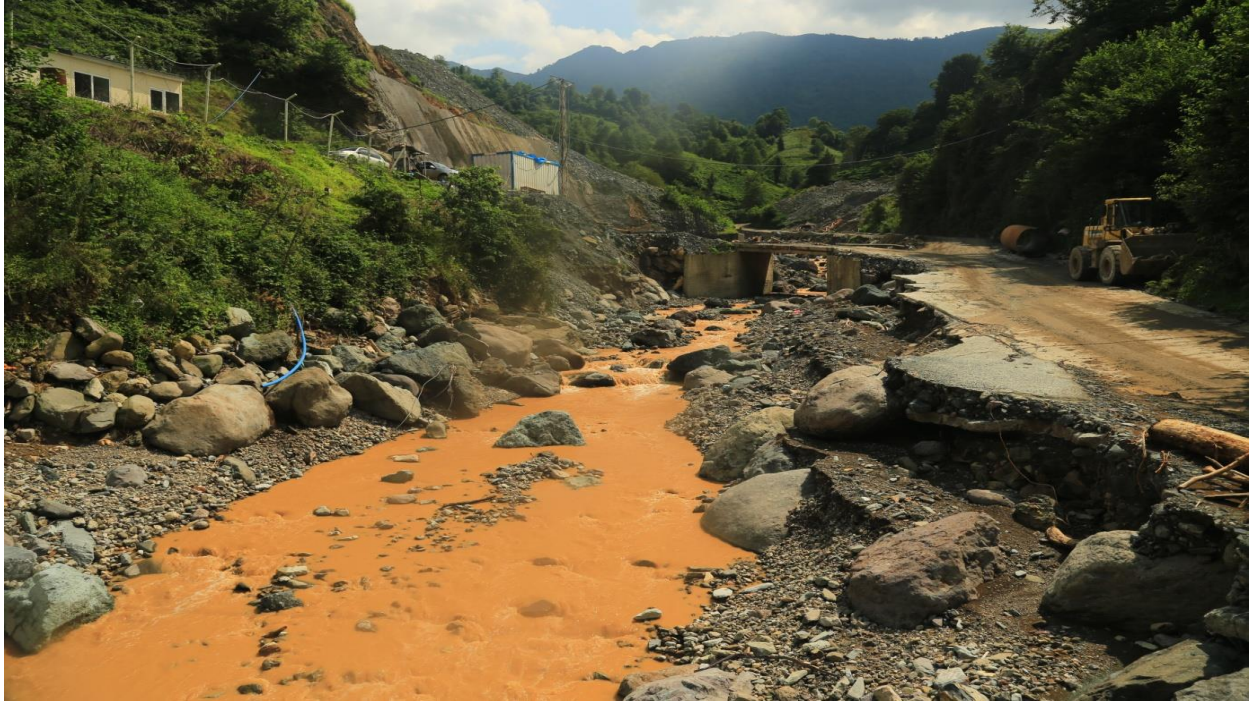
3194 sayılı İmar Kanununun 27. Maddesinde yapılan değişiklikle “Köy yerleşik alan sınırı içerisinde 03.07.2005 tarihli ve 5403 sayılı Toprak Koruma ve Arazi Kullanımı Kanunu hükümleri uygulanmaz” hükmü getirilmiştir. Bu değişiklikle köy sınırları içinde toprak koruyucu önlemlerin alınması zorunlu olmaktan çıkarılmıştır. Bunun sonucunda hem ülke genelindeki köylerde hem de Hopa’da, çay tarımının yapıldığı alanlarda toprak koruyucu önlemler alınması engellenmiş ve bu alanlara evler, yollar vb. yapıların inşa edilmesine müsaade edilerek felaketlere ve ölümlere davetiye çıkarılmıştır. **(Foto:16)**

**Foto-16:** Sel felaketinin oluşturduğu tahribatlar.

**E.7-** İmar Kanunundaki kontrolsüzlüğe neden olan ve felaketlere davet çıkaran ilgili maddelerde değişiklikler yapılmalıdır.

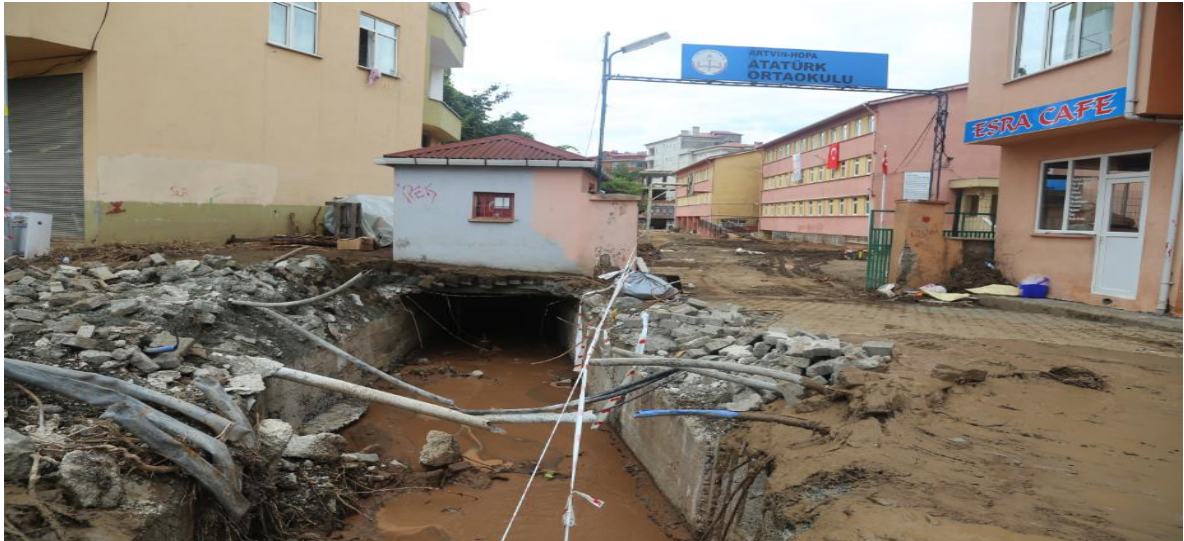
Yukarıda izah edildiği üzere üst havzada yapılan yanlış uygulamalar ve arazi kullanımları sonucu yüksek yağışla birlikte oluşan sel, Hopa İlçe merkezinde büyük tahribatlara neden olmuştur. Hopa ilçe merkezine yakın olan doğal dere yatağı içerisinde yapılaşmanın oldukça fazla ve alt yapının yetersiz olması su tahliyesini zorlaştırmış, zararın boyutlarını felaket seviyesine çıkarmıştır. **(Foto:17,18,19,)**

**Foto-17:** Selin Hopa İlçe Merkezinde oluşturduğu tahribatlar.

**E.5-**Hopa İlçesinin alt yapısı yenilenmeli ve yeterli hale getirilmelidir.

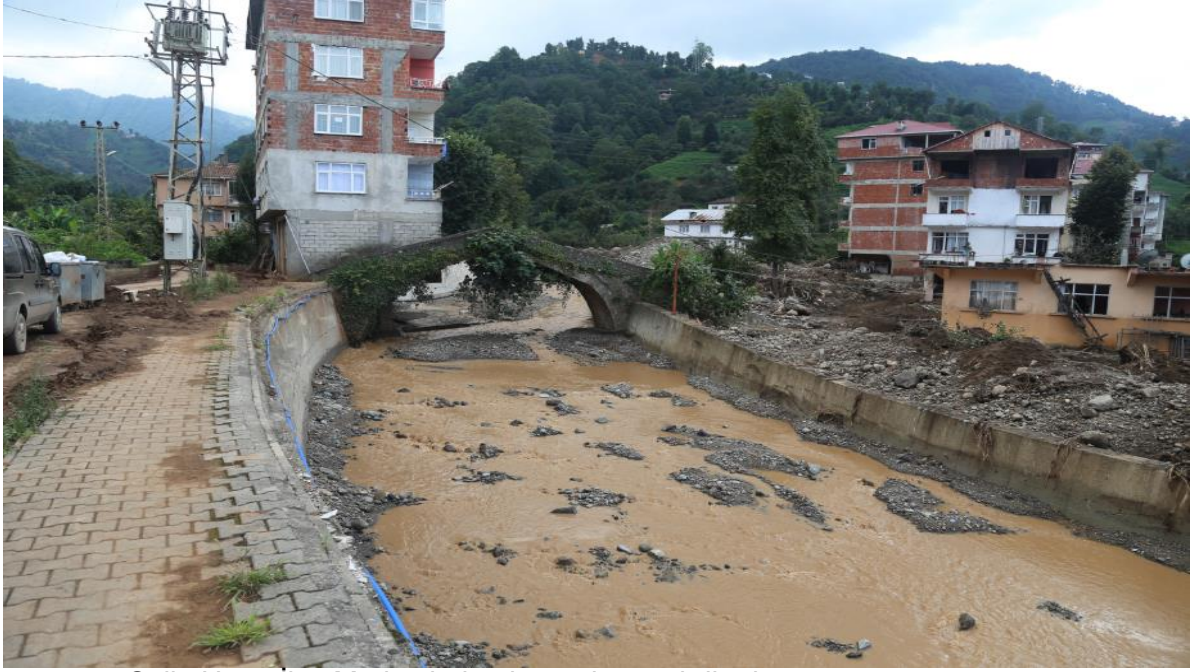
Yerleşim yeri içinden geçen dereler havzanın üst kısmında olduğu gibi daraltılmıştır. Yanlış arazi kullanımı ile dere ve dere yatağına yapılan yetersiz ayrıca hatalı müdahaleler neticesinde oluşan heyelanlardan gelen toprak, taş, çakıl, ağaç kütükleri, bitki artıkları vb. malzeme ile tahrip gücü ve hızı artmış sel suları Hopa merkezde taşkınlara da neden olmuştur.

**Foto-18:** Selin Hopa İlçe Merkezinde oluşturduğu tahribatlar.

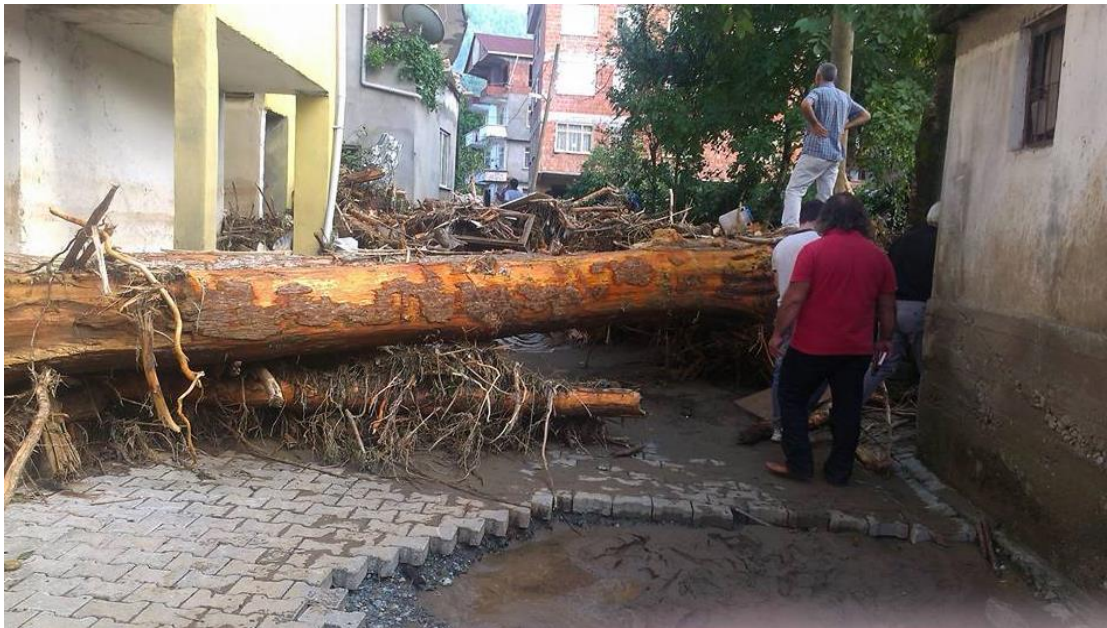
Havzanın üst kısmından itibaren sel suları ile gelen malzemeler, Hopa İlçe Merkezinde hem dere üzerindeki köprü ve menfezleri hem de mahalle aralarındaki dar alanlarda set oluşturarak dere sularının taşmasına yol açmış ve felaketin boyutunu daha da artırmıştır.

**Foto-19:** Selin Hopa İlçe Merkezinde oluşturduğu tahribatlar.
