## ARTVİN İLİ, HOPA İLÇESİ VE ÇEVRESİNDE 24 AĞUSTOS 2015 TARİHİNDE MEYDANA GELEN SEL VE HEYELAN FELAKETİ HAKKINDA RAPOR

Türkiye Ormancılar Derneği olarak uzmanlık alanı ile ilgili inceleme heyeti kurulmuş ve bu heyet, 29 Ağustos - 4 Eylül 2015 tarihleri arasında gerekli inceleme ve gözlemler yaparak yaşanan felaketin nedenleri, sonuçları ve alınması gereken önlemler konusunda iş bu raporu hazırlamıştır.

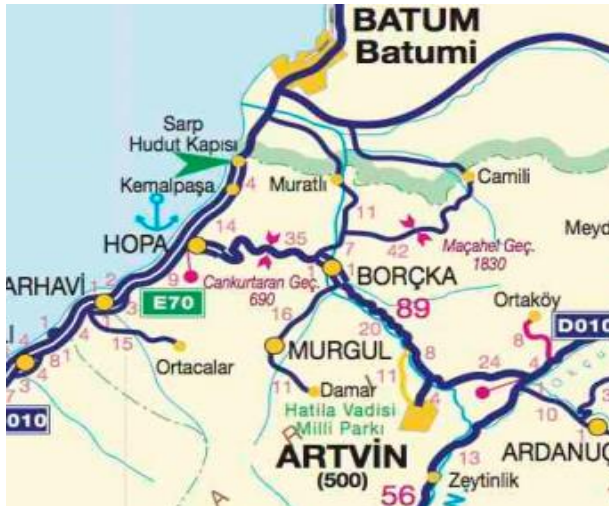
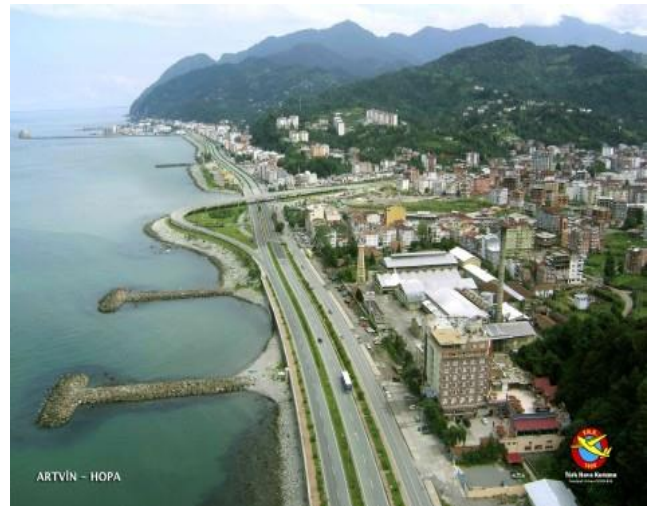
Foto-1: Hopa İlçesi

İlçenin ekonomisi genel olarak tarıma dayalıdır. Uluslararası ekonomik öneme sahip tarım ürünlerinin başında fındık (320 ton/yıl) ve çay (57.000 ton/yıl) gelmektedir. Artvin İl Gıda Tarım ve Hayvancılık Müdürlüğü'nün 2014 yılı faaliyet raporuna göre Hopa'nın toplam yüz ölçümünün %66'sı(104.590 dekar) orman, %27'si (54.160 dekar) ise tarım alanı olup bu tarım alanının yaklaşık %78'inde (42.000 dekar) ise çay yetiştiriciliği yapılmaktadır.(Foto:1)

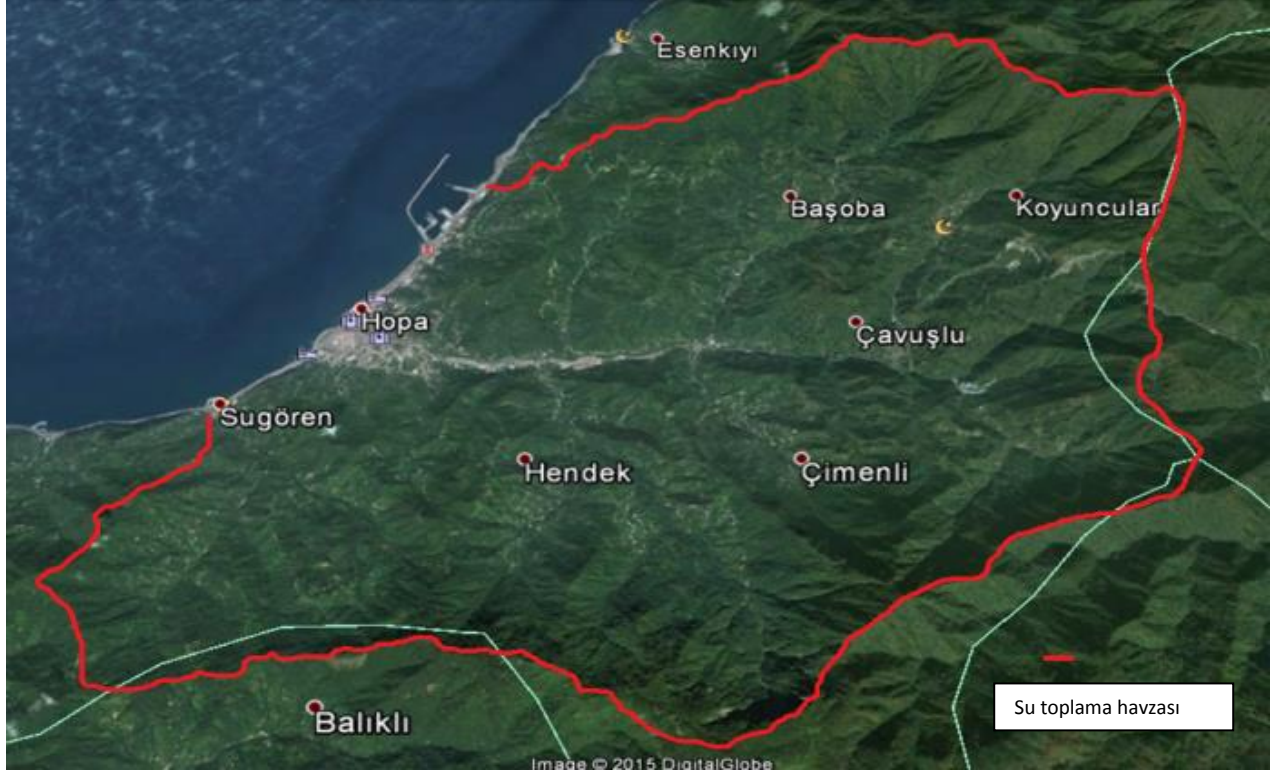
İlçenin yıllık ortalama sıcaklığı 14.8 °C, yıllık ortalama yağış miktarı ise 2068.8 mm'dir. Hopa başta olmak üzere Doğu Karadeniz kıyıları her yıl etkili yağışların olduğu ve sellerin görüldüğü bir bölgedir. Aşağıdaki **Foto:2** den anlaşılacağı üzere Hopa'dan geçen derenin su toplama alanı, ilçenin yüz ölçümünün neredeyse 2/3 oranındadır.

**Foto-2:** Hopa İlçesi Su Toplama Havzası
